## 第二課題 置時計

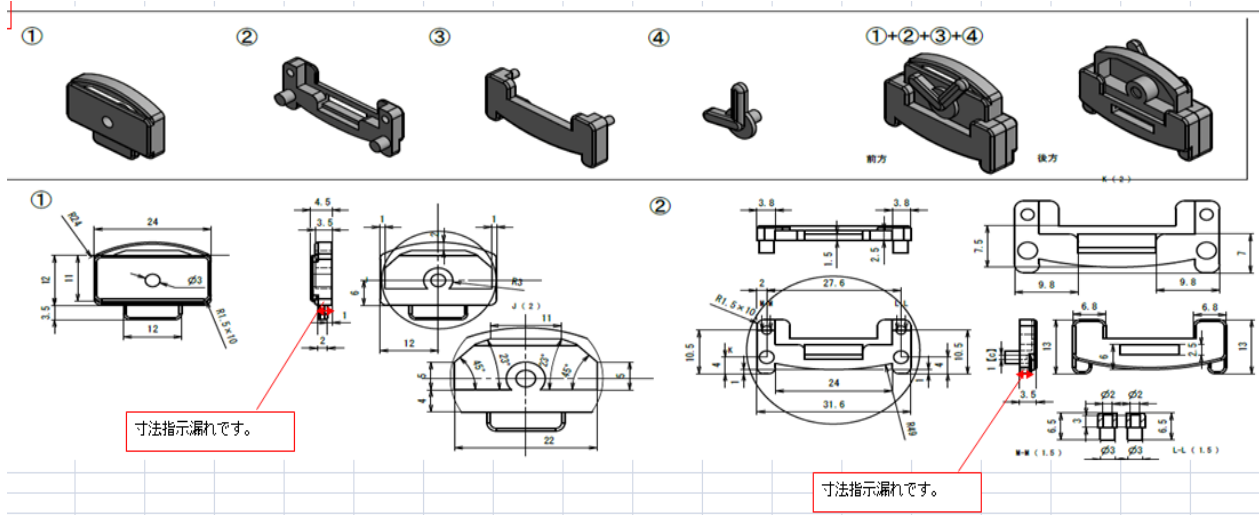
| 寸法抜け | 部品②の穴形状部の段差形状、Y寸法が不足している。<br>→該当箇所の拡大図面を添付していただけると助かります。2.5mmの箇所のことでしょうか。 |
| 形状表現不足 | 部品②、③の拡大図記号、断面図、断面記号がわかりにくい(段差のZ寸法)。<br>→拡大図をベースビューに変更、寸法配置等の変更で対応しました。 |

| 寸法抜け | 部品②の2段目13mm幅の高さ寸法がない<br>→R49の延長線上で高さが区切られているため、図面に記載されている寸法で対応して頂ければと思います。 |
| その他 | 部品④の厚み1.7mmの意図不明→削除いたしました。 |

| 寸法抜け | ①の厚さが漏れています。3.5の面と同じ高さでしょうか。→追加いたしました。 |
| その他 | 採点箇所のアルファベットが記入されています。→削除いたしました。 |
| その他 | 寸法の線被り等が多いと思います。<br>図面のスペースをもう少し広く使った方が見やすくなると思います。→寸法配置等変更しました。 |
