## 第二課題 ヘリコプター

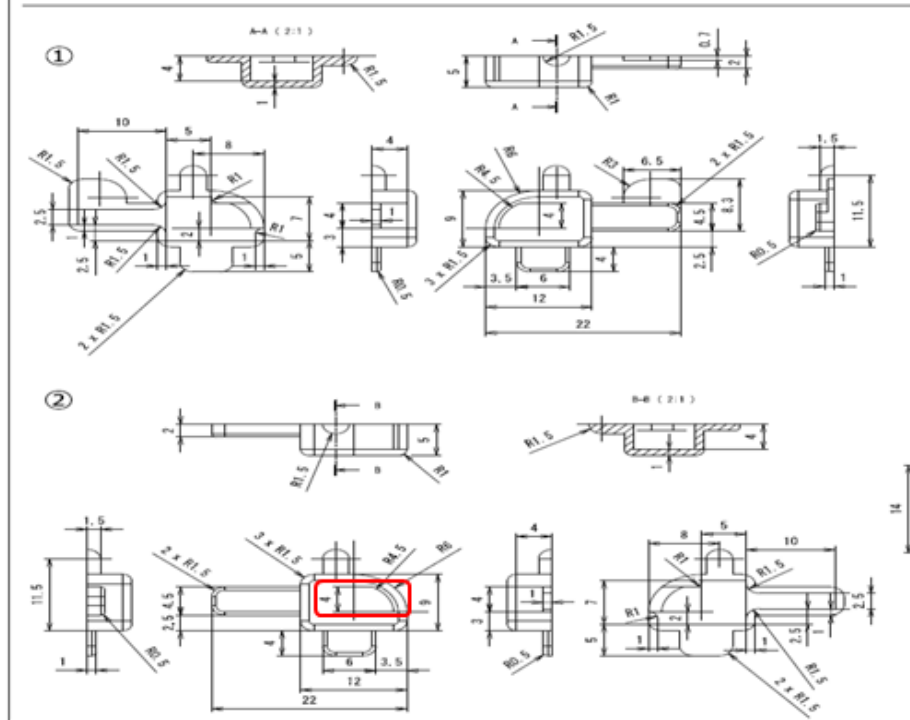
| 寸法抜け | リンク参照、部品①、②の窓穴部寸法抜けがある為、追記を希望します。 |

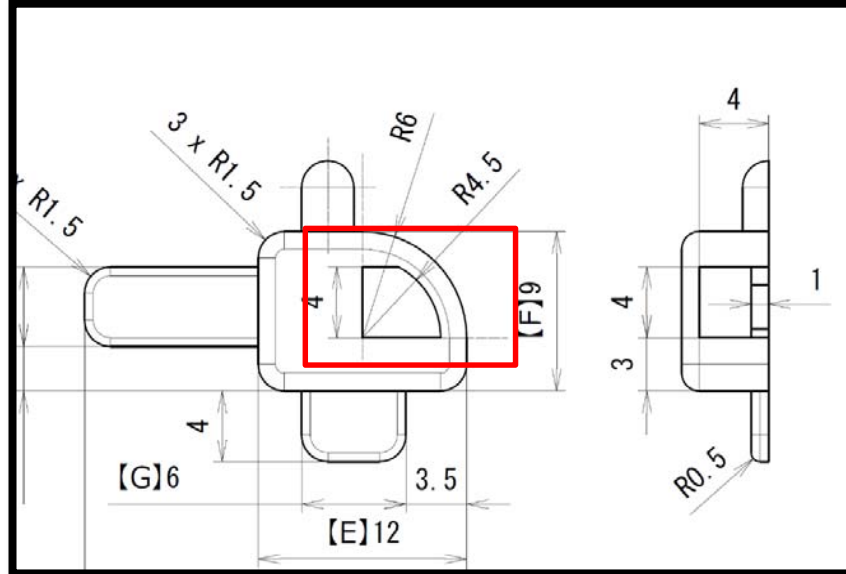
**修正内容** R6とR4.5が同一中心線を基準とした同心円であることを明確にするために中心から寸法線を出す表現に修正しました。
