水鉄砲	その他	<p>断面図Bにある「6」の寸法線が外形線で潰れてしまい不明瞭です。また、左側面図の「10」も同様です。</p>

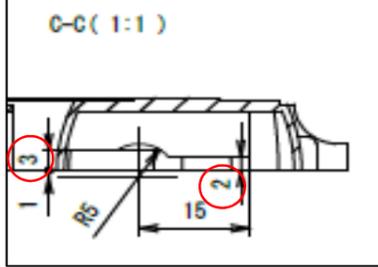
・寸法の取り方を変更し、外形線で潰れないようにしました。

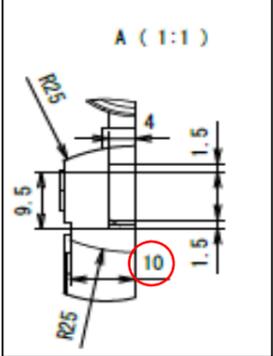
・詳細図を追加して、黒潰れしないように表現しました。
